Bauvorhaben: 19. Änderung und Erweiterung des Bebauungsplanes

Nr. 4.5 "Tittmoning Süd, westlich der B 20" im Bereich des Grundstücks Fl.-Nr. 1072, Gemarkung Kirchheim (Schmerbach 3)

Fachbeitrag zum Artenschutz

Fassung vom 23.07.2024

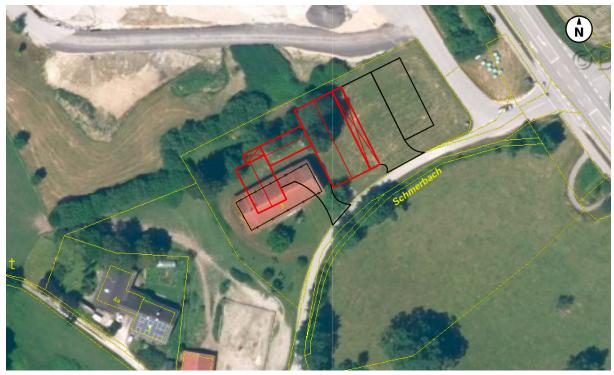
Lageübersicht Schmerbach 3 mit Vorschlag zur Lage von Baukörpern und Zufahrten Luftbild: © Bayerische Vermessungsverwaltung 2023, Bayerisches Landesamt für Umwelt, EuroGeographics

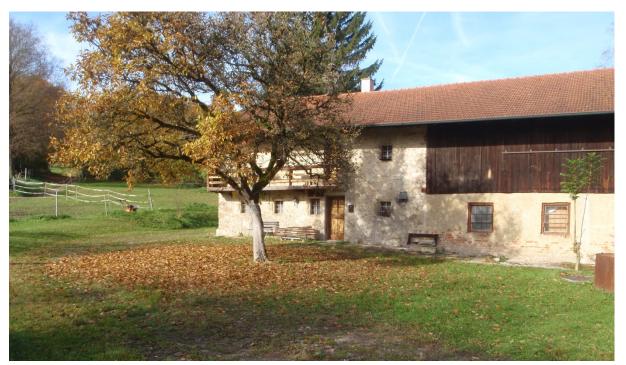
Leer stehendes Anwesen Schmerbach 3 mit Nussbaum im Vordergrund

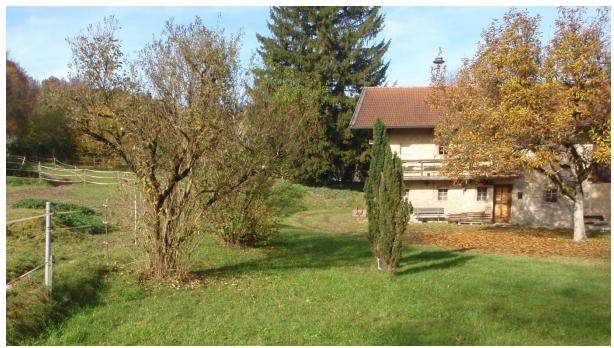
Gehölze an der südwestlichen Grundstücksgrenze (im Hintergrund eine kleine, magere Böschung)

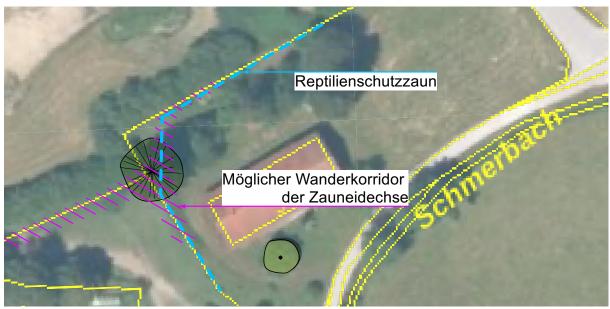
Entlang der nordwestlichen Grundstücksgrenze befindet sich eine kleine, relativ magere, nach Südosten exponierte Böschung. Oberhalb der Böschung, auf dem Nachbargrundstück liegt eine intensiv genutzte Weidefläche.

Aufgrund der Anbindung an weitere Saumstrukturen im Nordosten und Nordwesten könnte die Böschung potentiell als Lebensraum / Ausbreitungskorridor von Reptilien genutzt werden. Typische Habitatelemente wie Erdanrisse, Lesesteine oder Totholzhaufen sind hier jedoch nicht vorhanden. Fortpflanzungs- und Ruhestätten im Boden sind aufgrund der starken Verdichtung unwahrscheinlich.

Mögliche Reptilienvorkommen bzw. Wander-/Ausbreitungskorridor und Lage des vorgesehenen Reptilienschutzzaunes während der Bauarbeiten

Aufstellen eines Reptilienschutzzaunes mit einseitigem Überstiegsschutz und mind. einer Überstiegshilfe entlang der westlichen Grundstücksgrenze während der Aktivitätsphase der Reptilien im Zeitraum von März bis September, rechtzeitig vor Beginn der Abriss- und Bauarbeiten.

Der Reptilienzaun ist bis zum Abschluss der Bauarbeiten zu belassen und regelmäßig zu kontrollieren und nachzurichten.
